## Erdbebensicherung mit Faserverbundwerkstoffen

### *Verstärkung eines Hotelgebäudes im Iran*

#### **Hotel Esteghlal, Teheran**

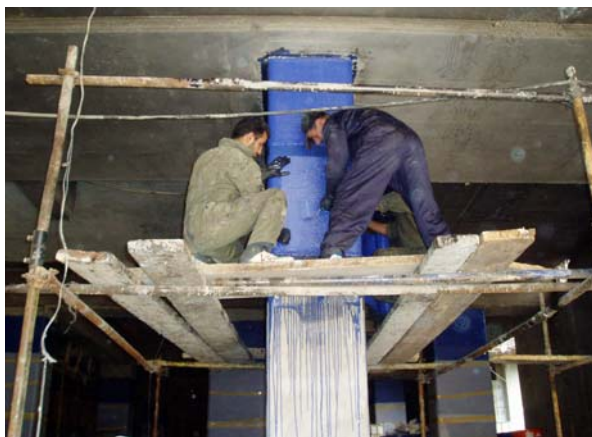
Bild 4: Umwicklung von Stützen mit Glasfasern

- Umschnürung von Stahlbetonstützen mit Glasfaser-Sheets zur Erhöhung der Tragfähigkeit und Verbesserung der Duktilität.
- Verstärkung von aussteifenden Wandscheiben mit unidirektionalen Carbon-Sheets zur Erhöhung der Schubtragfähigkeit.

Die Bilder 4 und 5 zeigen die einzelnen Maßnahmen während der Ausführungsphase. Darüber hinaus wurden auch zahlreiche konventionelle Verstärkungsmaßnahmen geplant, wie z.B. die zusätzliche Aussteifung von Treppenhaukernen durch Podestplatten und die Verstärkung der Wände im Gründungsbereich durch bewehrte Vorsatzschalen (Bild 6). Da einige Stützen bei starker Erdbebenbeanspruchung Zugkräften ausgesetzt sind, wurden diese Stützen zusätzlich mit Stahlrohren ummantelt, die jeweils im Deckenbereich durch hochfeste Anker miteinander verbunden wurden (Bild 7).

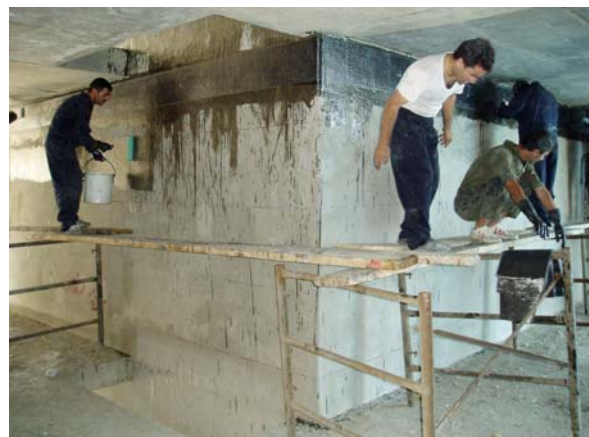
Bild 5: Schubverstärkung von Wänden mit Carbonfasern
